# Ecologisch Werkprotocol

## Slootbeheer op terreinen van Staatsbosbeheer Flevoland

Projectnummer: 2026-015  
In opdracht van: Waterschap Zuiderzeeland  
Contactpersoon: [REDACTED]  
Datum notitie: 29-01-2025  
Opgesteld door: [REDACTED]  
Gecontroleerd door: [REDACTED]  
[REDACTED]

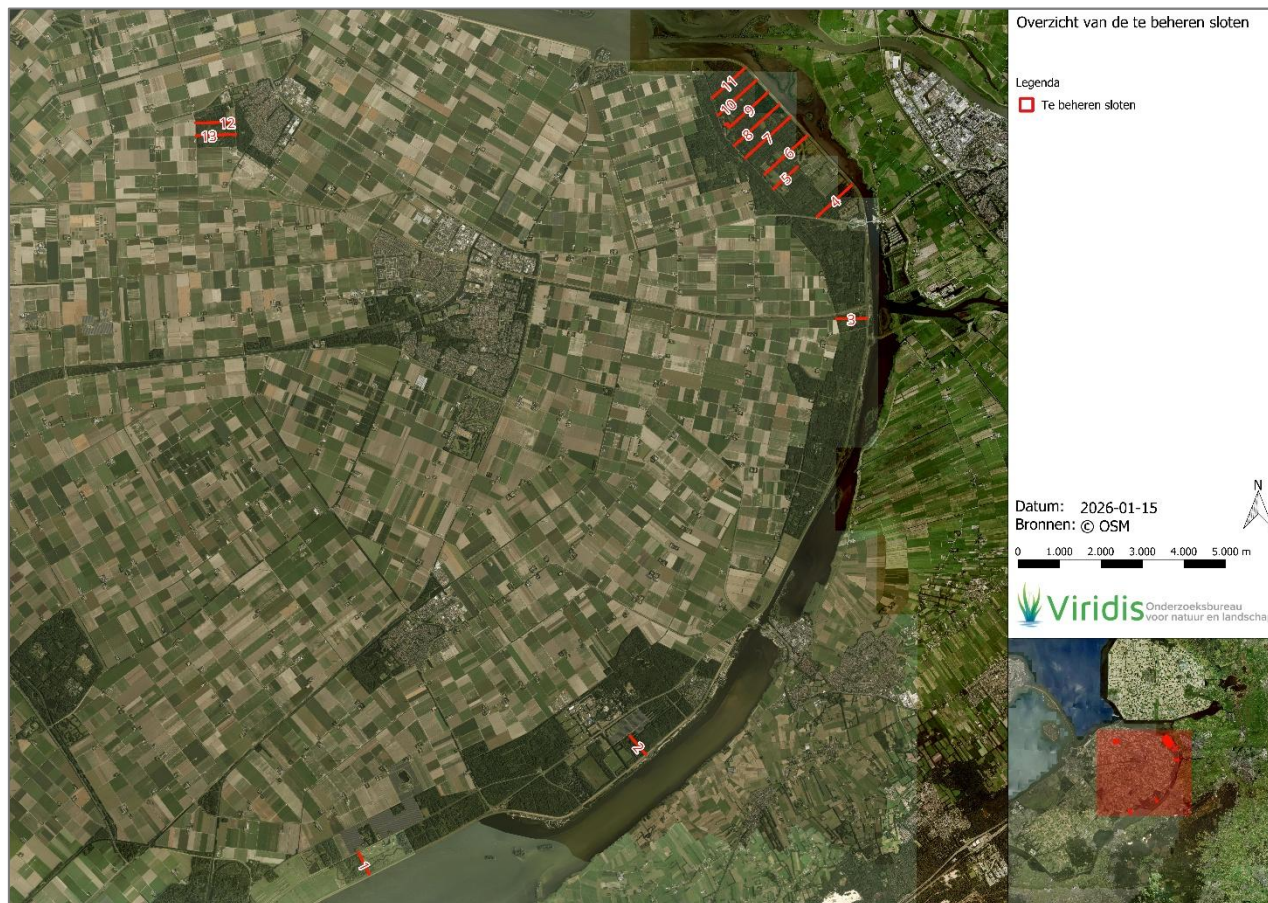
**Figuur 1 |** Overzicht met de watergangen die moeten worden beheerd. De watergangen zijn genummerd van 1 t/m 13.

In Figuur 1 is een impressie weergegeven van de te beheren sloten en de directe omgeving.

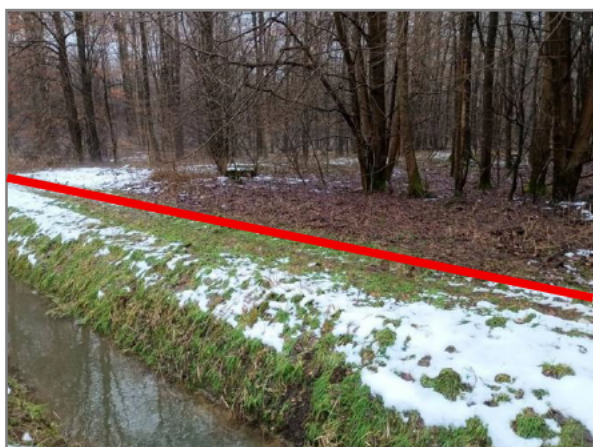
**Afbeelding 1** | Op het onderhoudspad voor de rode lijn mag wel worden gereden, op de strooisellaag achter de rode lijn mag niet worden gereden en mogen geen materialen worden opgeslagen.

- Wees alert op dieren tijdens de maaierwerkzaamheden. Wacht tot dieren zelfstandig het gebied hebben verlaten.
- Maai stapvoets in één richting zodat verstoorde dieren de mogelijkheid hebben om het gebied te verlaten.
- Verlichting is alleen aan wanneer dat functioneel noodzakelijk is. De verlichting wordt voldoende afgeschermd en alleen op het werk gericht. Gebruik alleen verlichting met een naar beneden gerichte lichtbundel.
- Tijdens de maaierwerkzaamheden en bij het bereiken van de te maaien watergangen dient zoveel mogelijk gebruik te worden gemaakt van bestaande onderhoudspaden. Er mag niet gereden worden in de aangrenzende bospercelen en hier mogen ook geen materialen worden opgeslagen (Afbeelding 1 & 2).

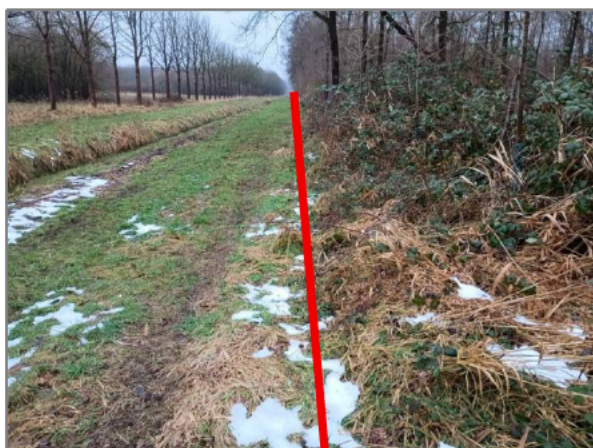
**Afbeelding 2** | Op het onderhoudspad links van de rode lijn mag wel worden gereden, op het struweel rechts van de rode lijn mag niet worden gereden en mogen geen materialen worden opgeslagen.

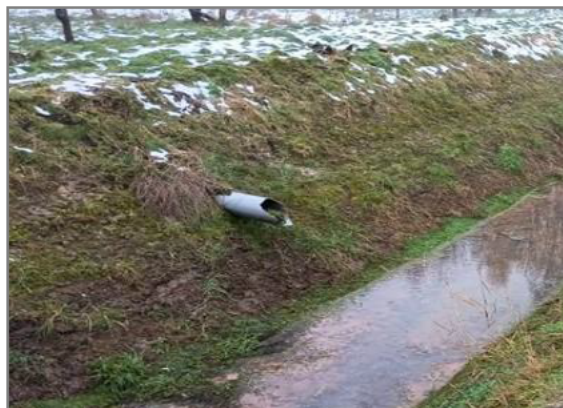
**Afbeelding 3** | Pijpen in oever dienen niet te worden beschadigd.

- De maaiwerkzaamheden dienen uitsluitend overdag te worden uitgevoerd, dat wil zeggen na zonsopkomst en voor zonsondergang.
- Wees voorzichtig in de nabijheid van pijpen in de oevers en beschadig de pijpen niet tijdens de maaiwerkzaamheden (Afbeelding 3). Direct naast de pijpen mag wel worden gemaaid, mits de pijpen intact blijven
- Bij het maaien mag er niet worden geklepeld.
- De maaihoogte wordt afgesteld op 10 cm boven het talud.

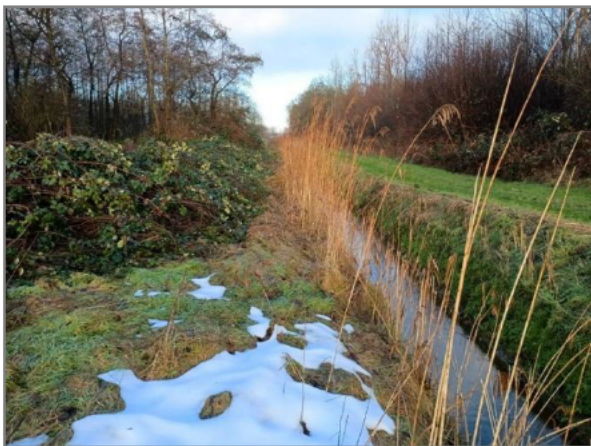
**Afbeelding 5 | Braamstruweel dat niet mag worden aangetast bij watergang 2.**

Aan de zuidwestzijde van watergang 2 is een deel van het onderhoudspad begroeid met braamstruweel (Figuur 2 & Afbeelding 5). Dit struweel mag niet worden aangetast, op deze locatie dient het talud handmatig te worden gemaaid of vanaf de andere zijde van de watergang plaats te vinden.

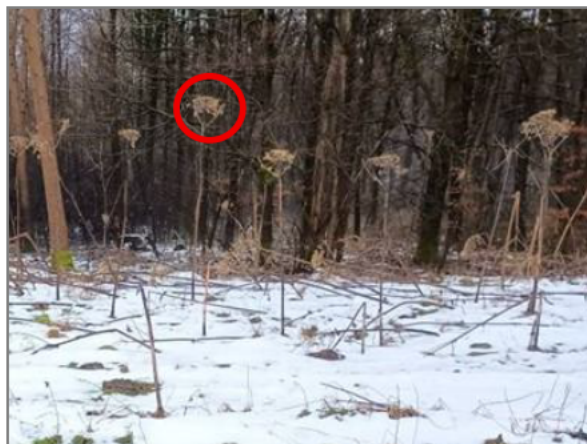
**Afbeelding 6 | Bovengronds afgestorven reuzenberenklauw, de bloemenscherm is rood omcirkeld.**

Langs oevers van watergang 8, 9, 12 en 13 staat bovengronds afgestorven reuzenberenklauw, met bloemschermen die zaden bevatten (Figuur 2 & Afbeelding 6). De bloemschermen dienen voorafgaand aan het maaien te worden afgeknijpt en afzonderlijk te worden afgevoerd en verwerkt in bijvoorbeeld een container bestemd voor restafval. Werk voorzichtig en zorg er voor dat de zaden niet op de grond terecht komen. Nadat de zaaddragende delen zijn verwijderd, mag de resterende vegetatie regulier worden gemaaid.

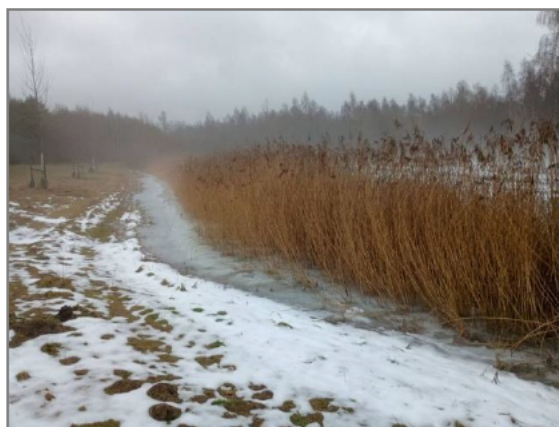
**Afbeelding 7 | Verbrede watergang met goed ontwikkelde rietkraag, geschikt habitat voor de otter.**

Watergangen 12 en 13 en een deel van de oever van watergang 10 bevatten een goed ontwikkelde rietvegetatie die geschikt is als habitat voor de otter (figuur 2 en afbeelding 7). Deze rietvegetatie dient behouden te blijven en mag daarom niet worden gemaaid.
