activiteitenplan

diverse locaties

Flevoland

Opdrachtgever	Vastbouw BV Postbus 240 7460 AE Rijssen
Rapportnummer	19599.027
Versienummer	D1
Status	Definitief
Datum	7 november 2023
Opsteller ¹	 
Kwaliteitscontrole

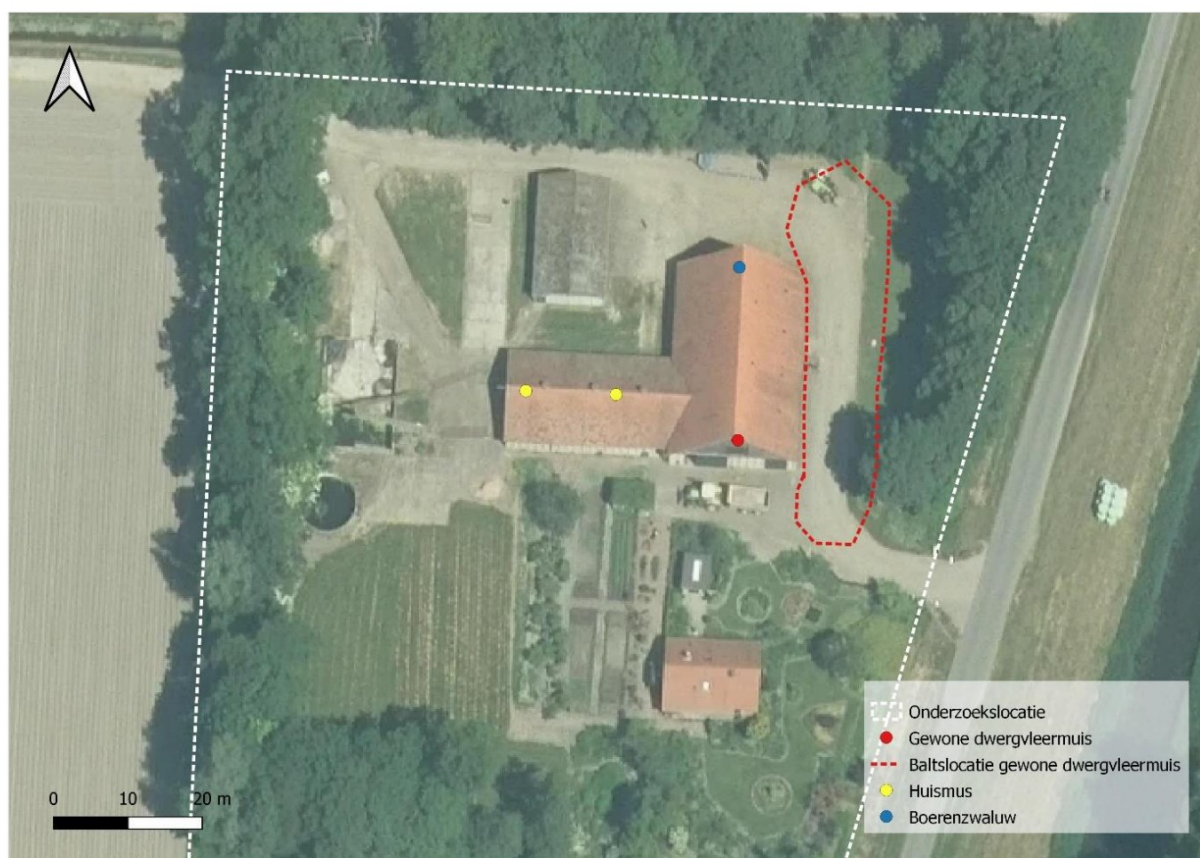
Tijdens het aanvullende onderzoek dat uitgevoerd is op de Stobbenweg 32 te Dronten zijn twee huismusnes- ten aangetroffen in de te slopen aanbouw van de schuur (zie figuur 4.1). Daarnaast zijn een boerenzwaluwnest en zomer-/paarverblijfplaats van de gewone dwergvleermuis aangetroffen in de te renoveren schuur.

Figuur 4.1 Verspreiding resultaten veldonderzoek 2023 Stobbenweg 32 te Dronten.

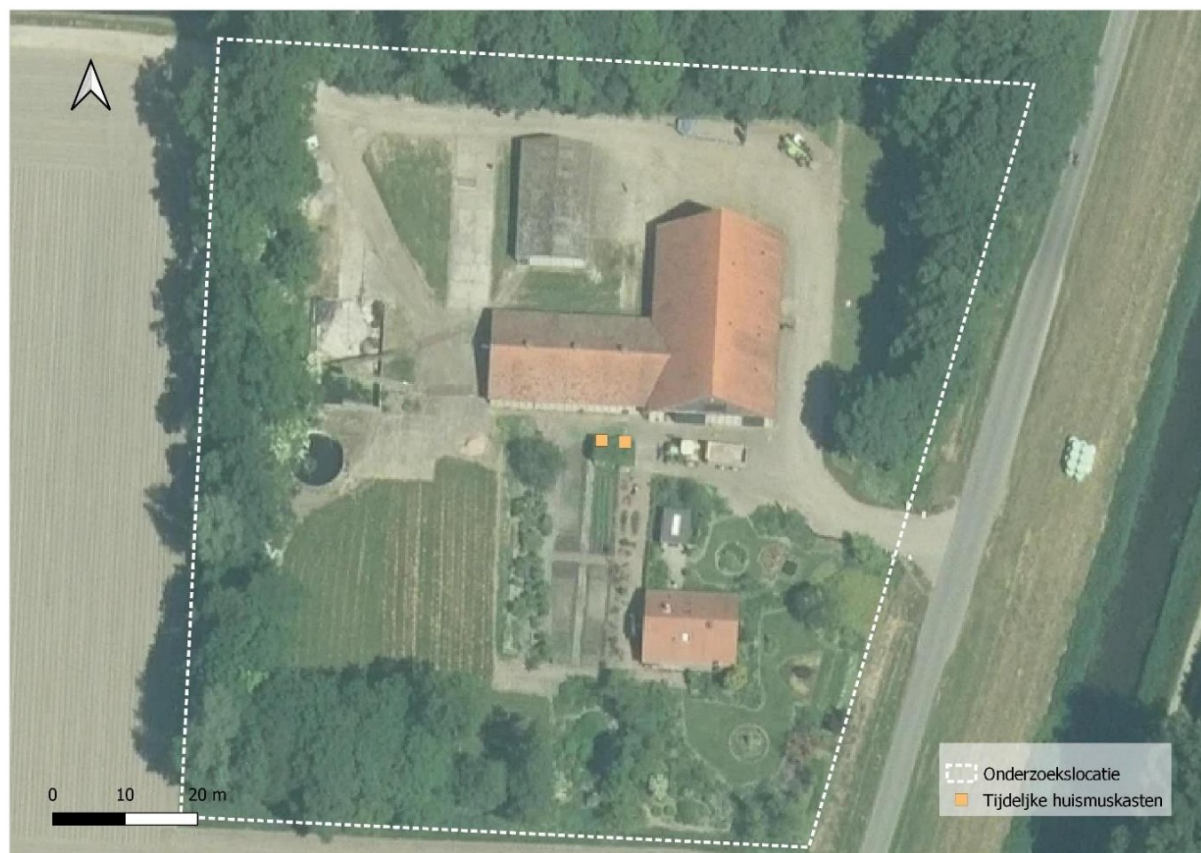
Voor de huismus zijn voor elke nestplaats in het plangebied 2 tijdelijke kasten binnen 200 meter van het plangebied geplaatst. Omdat er 2 nesten van huismussen in het plangebied aanwezig zijn, zijn 2 tijdelijke tweedelige nestkasten opgehangen. De kasten zijn van het type HMT2 van Unitura. De kasten zijn aan bebouwing in de directe omgeving geplaatst, minimaal 3 maanden voorafgaand aan de renovatie (3 augustus 2023). In figuur 4.2 zijn de locaties van de tijdelijke kasten weergegeven.

Figuur 4.2 Tijdelijke mitigatie Stobbenweg 32 te Dronten.

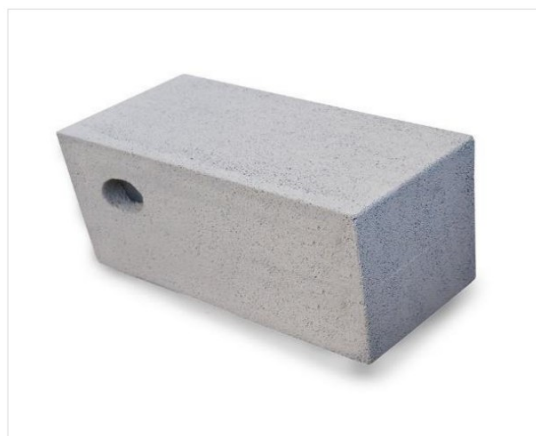
Ter mitigatie voor de 2 huismusnesten die verloren gaan bij de sloop van de aanbouw zullen in totaal 4 inmetsekkasten aangebracht worden in de nieuw op te trekken gevel aan de westzijde van de schuur. De kasten die hiervoor toegepast worden zijn van het type HMP2 van Unitura, of vergelijkbaar (figuur 4.3). De vervangende verblijfplaatsen zullen voldoen aan de eisen genoemd in het kennisdocument huismus van Bij12.

Figuur 4.3 Inbouwkast huismus HMP2 (Unitura).

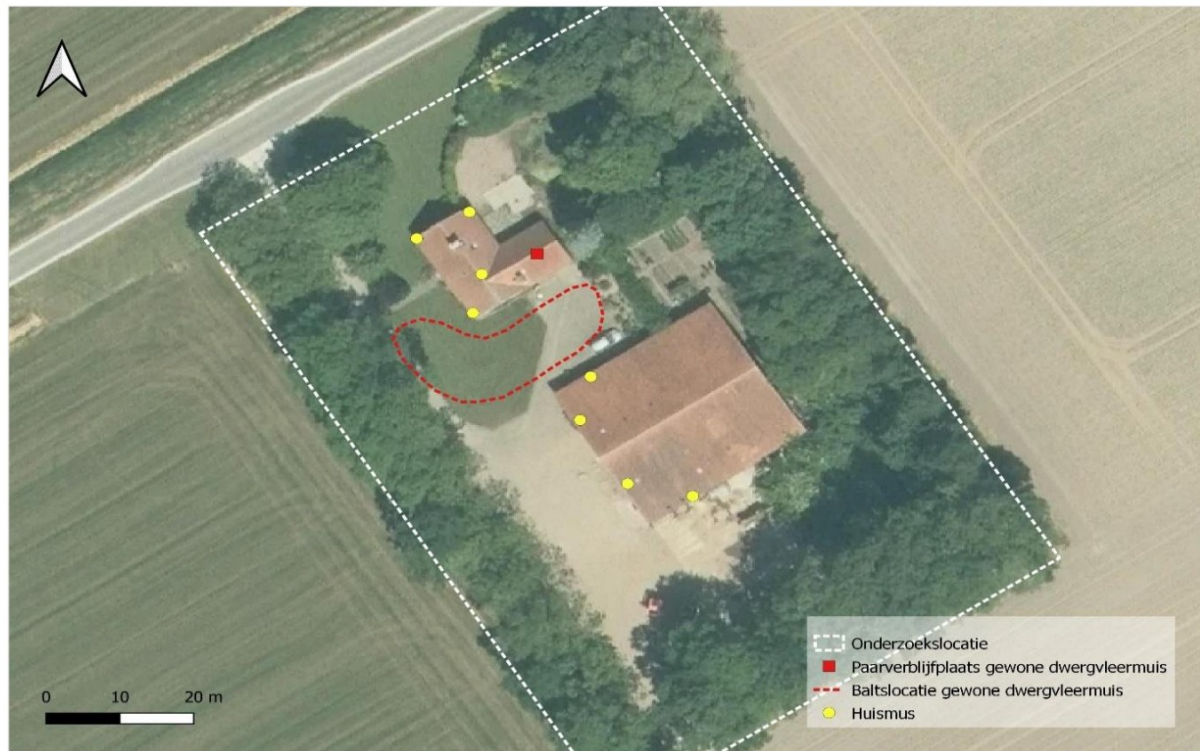
Tijdens het aanvullende onderzoek dat uitgevoerd is op de Lisdoddeweg 9 te Dronten zijn vier huismusnesten aangetroffen in het te renoveren deel van de woning. Ook zijn er vier nesten waargenomen onder het dak van de te renoveren schuur (zie figuur 4.4). Daarnaast is een paarverblijfplaats van de gewone dwergvleermuis aangetroffen in het noordoostelijke deel van de woning waar geen werkzaamheden zullen plaatsvinden.

Figuur 4.4 Samenvatting resultaten veldonderzoek 2023 Lisdoddeweg 9 te Dronten.

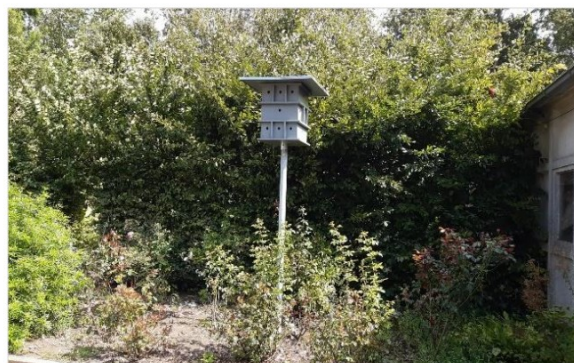
Voor de huismus zijn voor elke nestplaats in het plangebied 2 tijdelijke vervangende nestlocaties aangeboden. Omdat er 8 nesten van huismussen in het plangebied aanwezig zijn, is een huismustil op het erf geplaatst die ruimte biedt voor 24 nestplaatsen, minstens 3 maanden voor de werkzaamheden starten (8 augustus 2023) (figuur 4.5). In figuur 4.6 is de locatie van de huismustil weergegeven.

Figuur 4.5 Geplaatste huismustil VMP3 (Unitura).

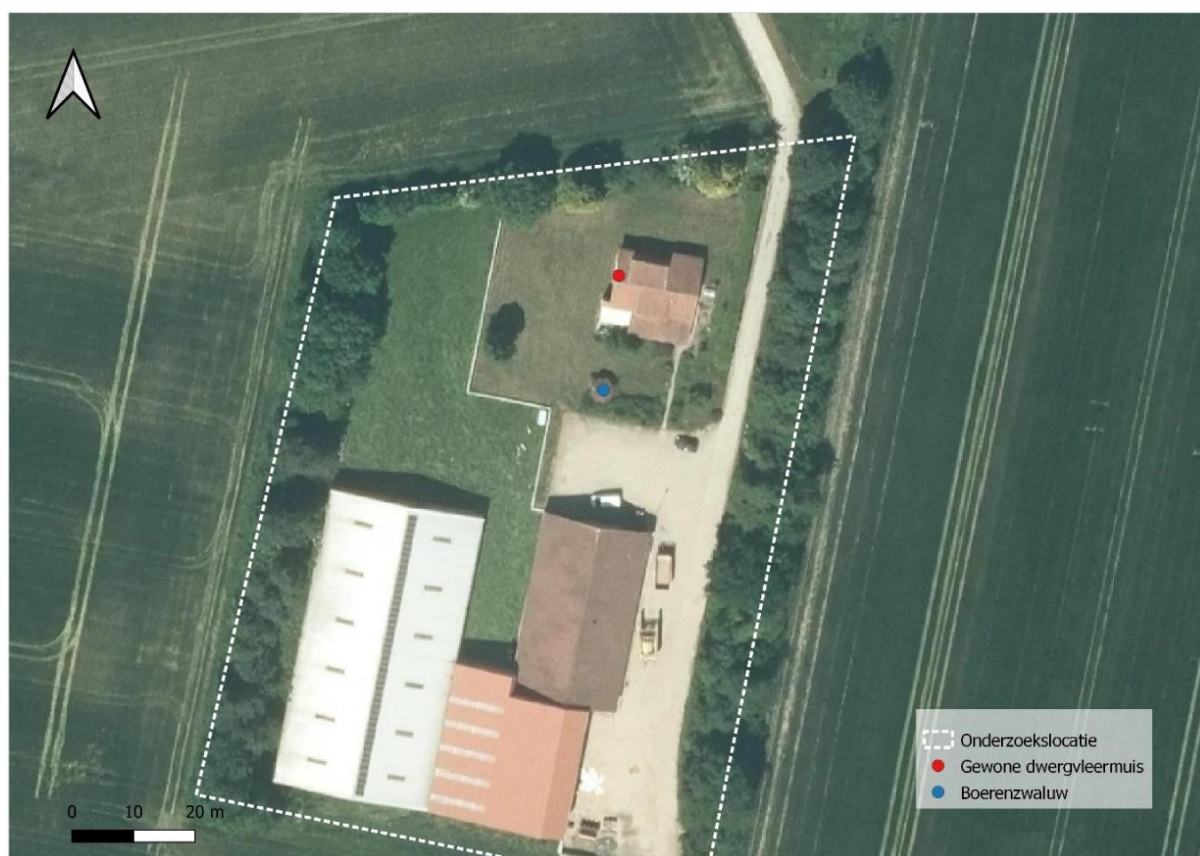
Tijdens het aanvullend onderzoek dat is uitgevoerd aan de Hanzeweg 22 te Dronten is een zomerverblijfplaats van de gewone dwergvleermuis aangetroffen in de woning (figuur 4.7). De verblijfplaats bevindt zich aan de noordwestzijde van het gebouw, nabij de dakkapel en boeidelen. Er zijn op één avond maximaal 4 uitvliegers waargenomen. Tevens is er in de houten tuinhuis op het erf een boerenwaluw nest aangetroffen.

Figuur 4.7 Samenvatting resultaten veldonderzoek 2023 Hanzeweg 22 te Dronten.

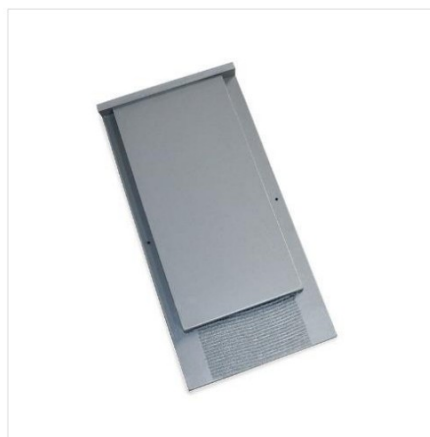
Figuur 4.8 Vleermuiskast VMT1a van Unitura.

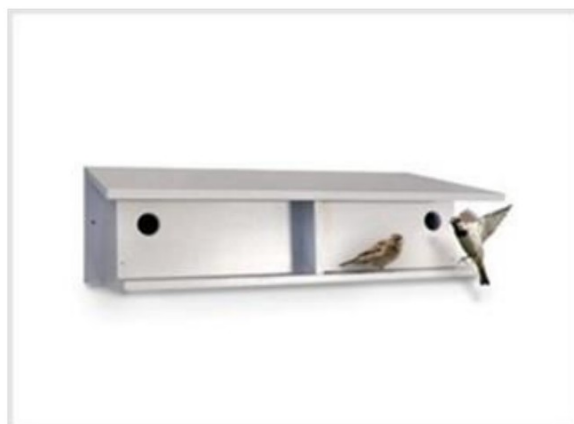
Figuur 4.11 Aangebrachte HMT2 huismuskast van Unitura.

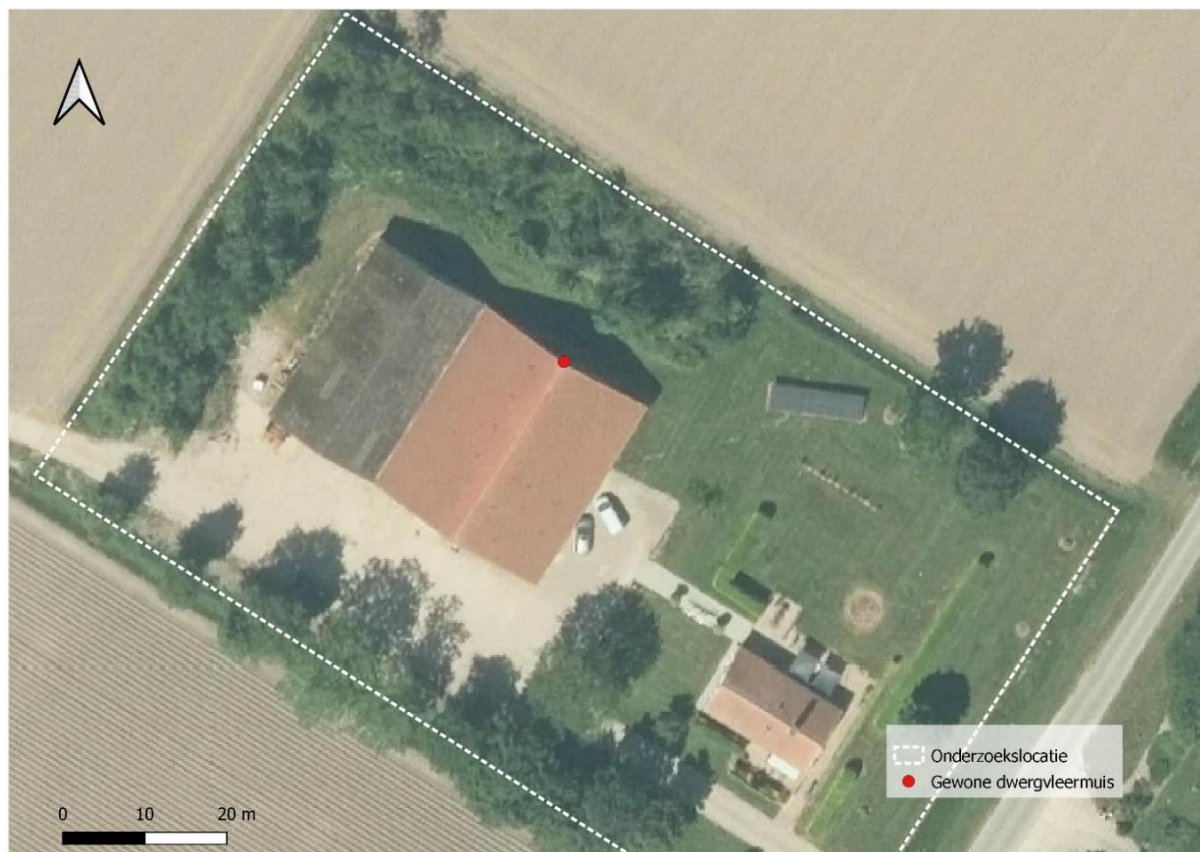
Tijdens het aanvullend onderzoek dat is uitgevoerd aan de Tarpanweg 10 te Swifterbant is een zomer-/paarverblijfplaats van de gewone dwergvleermuis aangetroffen in de schuur (figuur 4.13). De invliegopening betreft een gat naast de schuifdeur in de noordelijke kopgevel van het gebouw.

Figuur 4.13 Samenvatting resultaten veldonderzoek 2023 Tarpanweg 10 te Swifterbant.

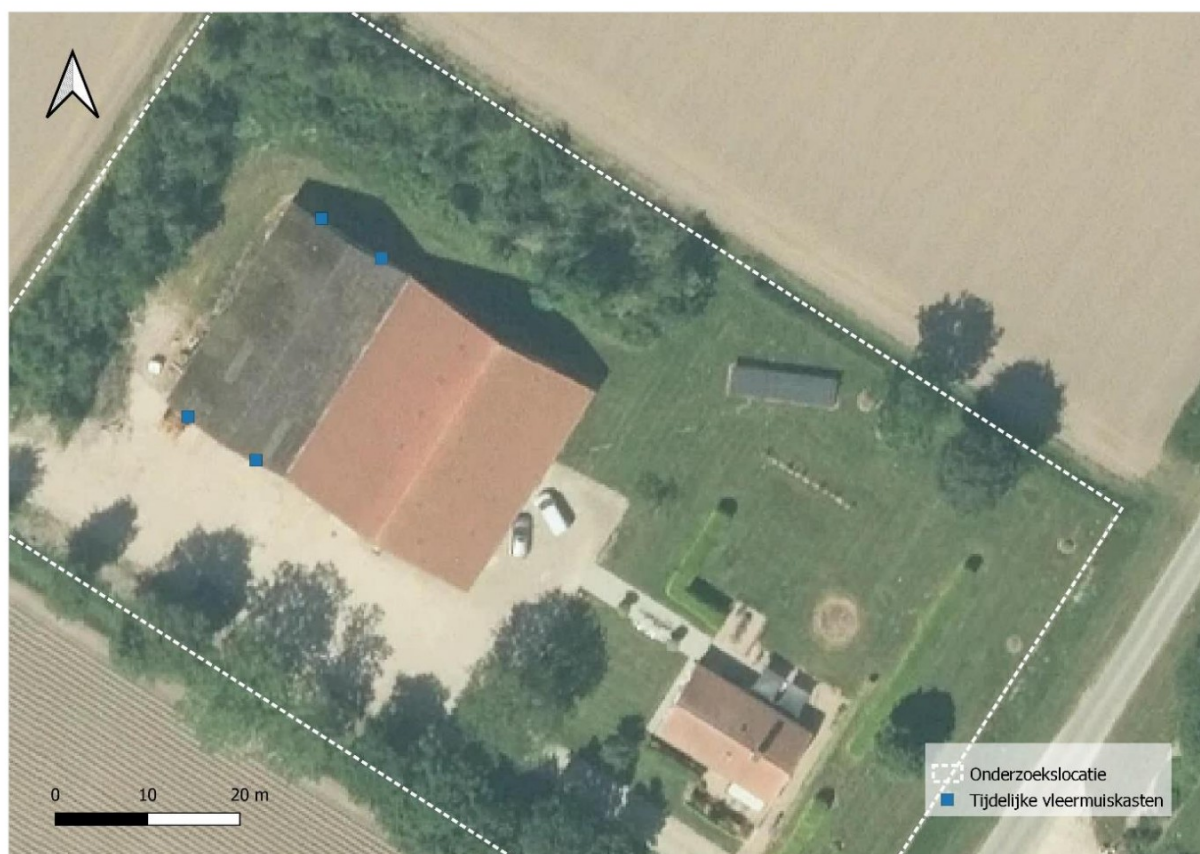
Voor het aanbieden van tijdelijke alternatieven, zijn minimaal zes maanden voor de werkzaamheden (3 augustus 2023), vier tijdelijke vleermuiskasten voor elke aangetroffen verblijfplaats opgehangen, binnen 200 meter van de huidige verblijfplaats. Omdat er in het plangebied in totaal 1 verblijfplaats van de gewone dwergvleermuis aanwezig zijn, zijn daarom in totaal 4 tijdelijke vleermuiskasten geplaatst. In figuur 4.14 zijn de locaties van de tijdelijke kasten weergegeven.

Figuur 4.14 Locatie tijdelijke mitigatie Tarpanweg 10 te Swifterbant.

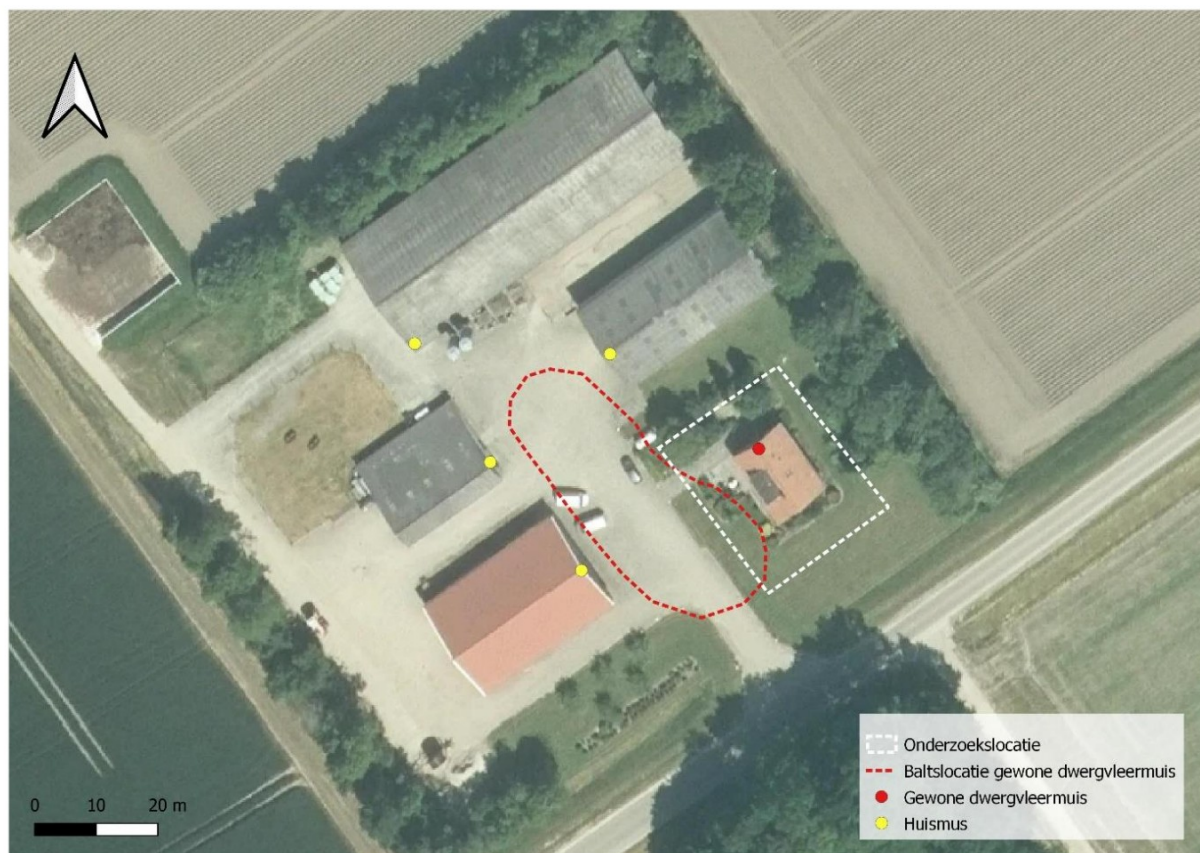
Tijdens het aanvullende onderzoek dat uitgevoerd is op de Alikruikweg 28 te Biddinghuizen is één zomer-/paarverblijfplaats van de gewone dwergvleermuis aangetroffen in de te renoveren woning (figuur 4.15). Ook zijn er vier nesten waargenomen van de huismus onder het dak van de overige schuren op de onderzoekslocatie.

Figuur 4.15 Samenvatting resultaten veldonderzoek 2023 Alikruikweg 28 te Biddinghuizen.

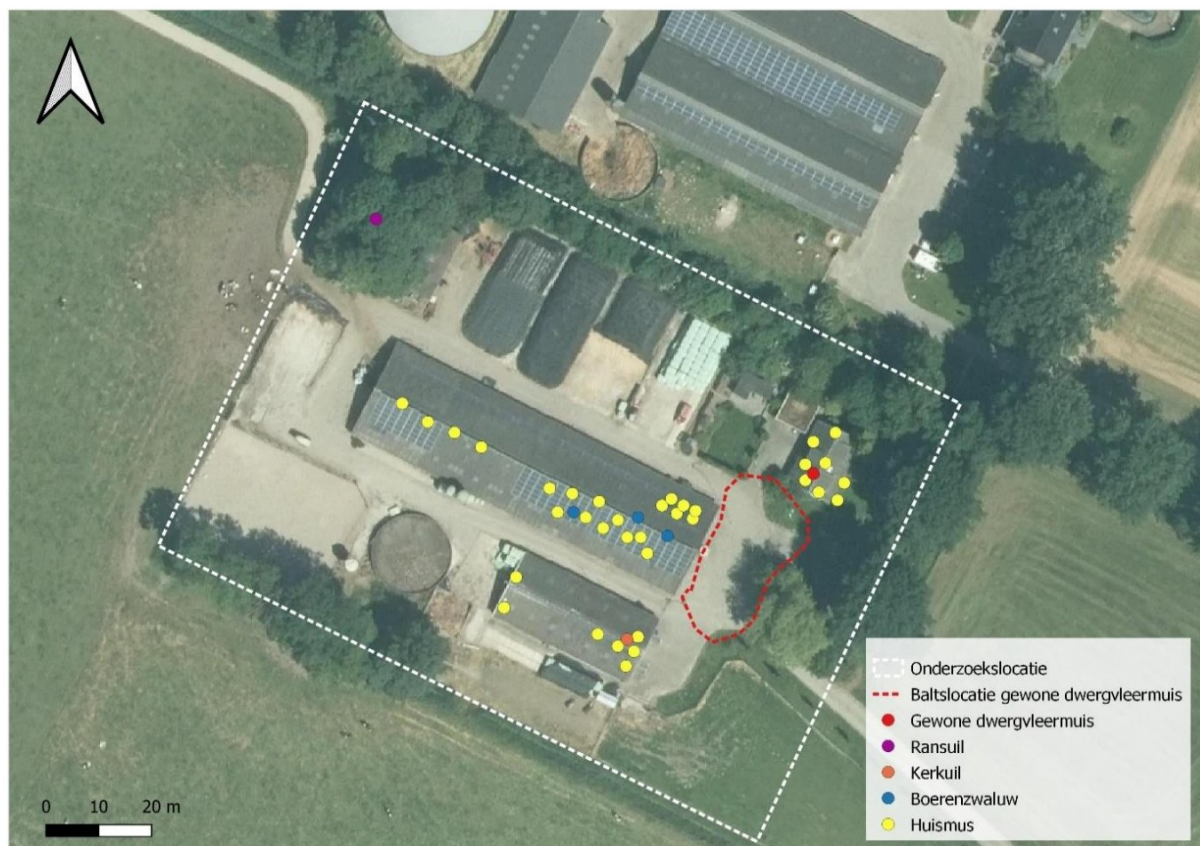
Tijdens het aanvullend onderzoek op de Oldebroekerweg 4 te Biddinghuizen zijn in totaal 35 nesten van de huismus waargenomen, waarvan 8 in de woning, 20 in de veestal en 7 in de jongveestal (figuur 4.17). Daarnaast zijn er 3 boerenzwaluwnesten waargenomen en is er één zomerverblijfplaats van de gewone dwergvleermuis aangetroffen, die naar alle waarschijnlijkheid ook een functie heeft als paarverblijfplaats. Daarnaast is ten noordwesten van de onderzoekslocatie achter de werktuigberging een ransuilennest waargenomen en in de jongveestal een roestplaats van de kerkuil.

Figuur 4.17 Samenvatting resultaten veldonderzoek 2023 Oldebroekerweg 4 te Biddinghuizen.

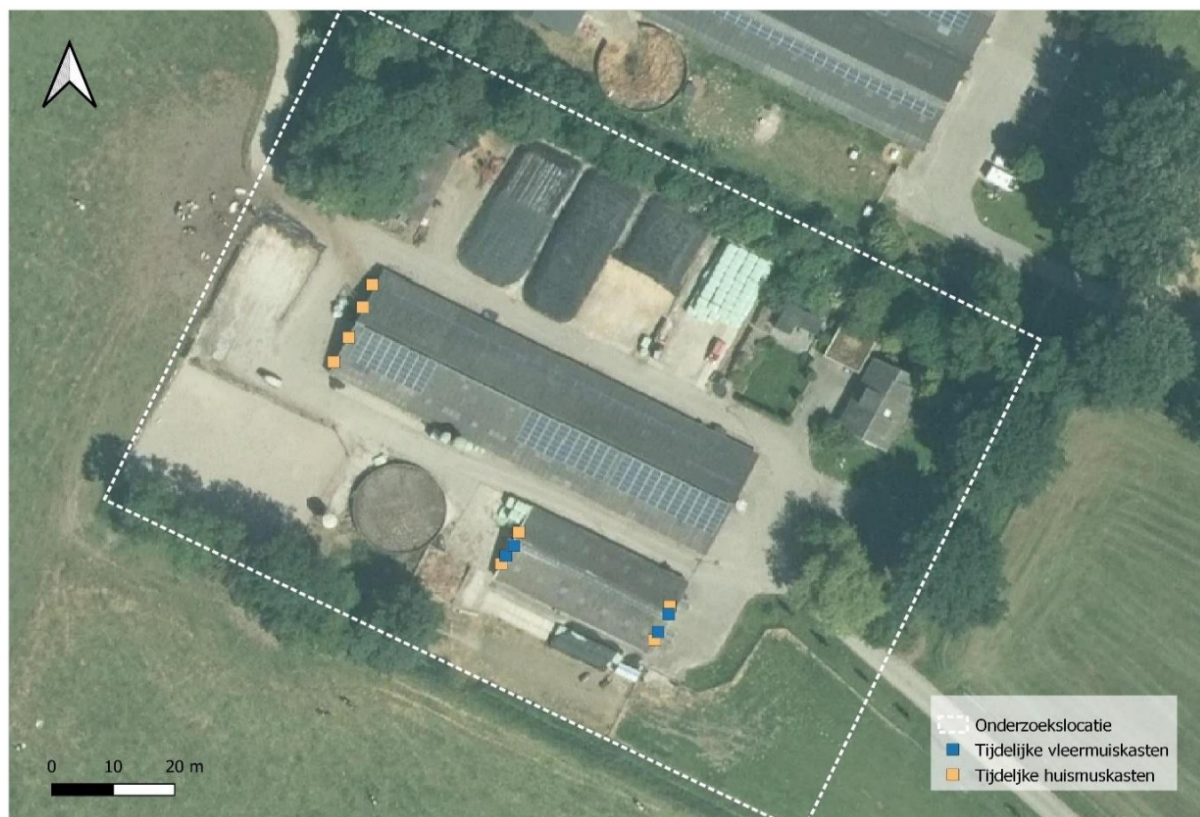
Voor het aanbieden van tijdelijke alternatieven, zijn minimaal zes maanden voor de werkzaamheden, vier tijdelijke vleermuis kasten voor elke aangetroffen verblijfplaats opgehangen, binnen 200 meter van de huidige verblijfplaats. Omdat er in het plangebied in totaal 1 verblijfplaats van de gewone dwergvleermuis aanwezig zijn, zijn in totaal 4 tijdelijke vleermuis kasten geplaatst. In 4.18 zijn de locaties van de tijdelijke kasten weergegeven.

Figuur 4.18 Locatie tijdelijke mitigatie Oldebroekerweg 4 te Biddinghuizen.
