Activiteitenplan Laan der VOC, Almere

Groot onderhoud, complex 4094

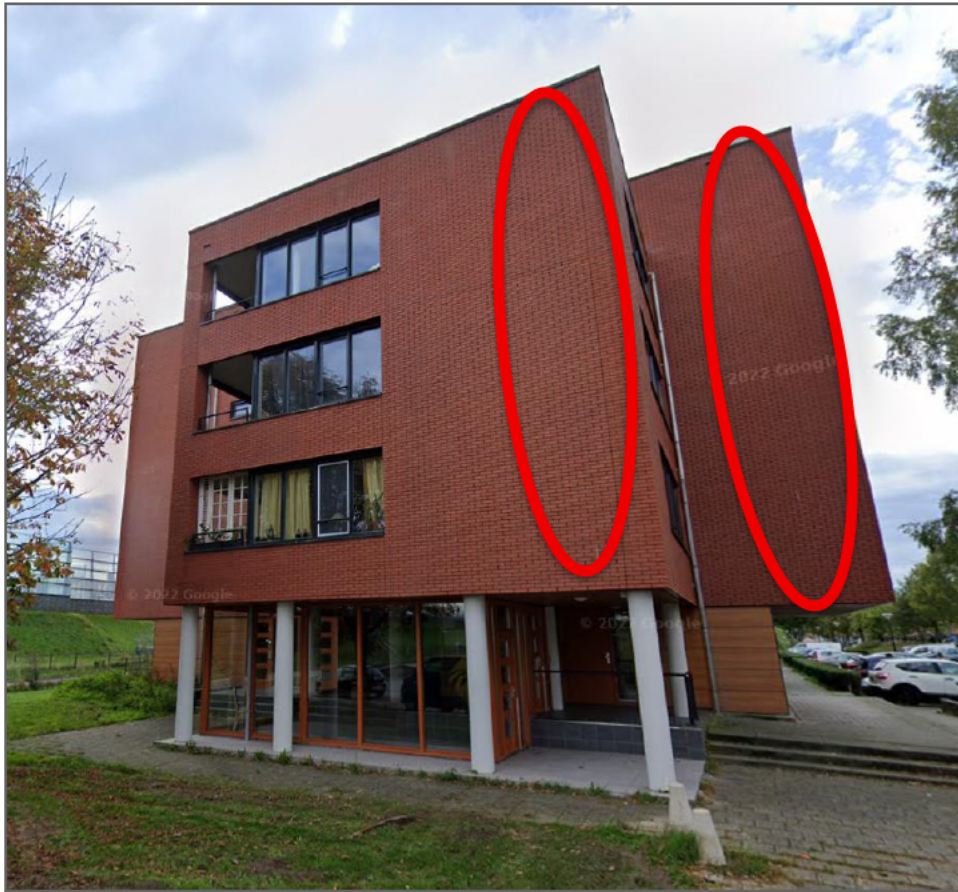
Afbeelding 6.1. Voorbeeldlocatie voor tijdelijke voorzieningen ten behoeve van de verblijfplaatsen van huismus en gewone dwergvleermuis op het pand van complex 4094.

Door de werkzaamheden wordt één paarverblijfplaats van gewone dwergvleermuis verstoord of gaat verloren. Hiervoor dienen 5 alternatieve verblijfplaatsen gerealiseerd te worden als mitigatie. Tijdelijke paarverblijfplaatsen worden minimaal drie maanden voor het ongeschikt maken van de bebouwing gerealiseerd zodat wordt voldaan aan de voorwaarden uit het kennisdocument van BIJ12. Omdat er in de directe omgeving geen geschikte gebouwen in eigendom van de Alliantie aanwezig zijn waarop tijdelijke verblijfplaatsen bevestigd kunnen worden zullen de tijdelijke kasten gerealiseerd worden op het pand zelf, buiten de invloedssfeer van de werkzaamheden en zo ver mogelijk af van ramen, balkons en deuren. Er zal gebruik gemaakt worden van vijf VMT1 kasten van Unitura (of een vergelijkbaar geschikt model), zie Afbeelding 6.1.

Door de werkzaamheden worden 12 nestplaatsen van huismussen verstoord of gaan verloren. Hiervoor dienen 24 alternatieve verblijfplaatsen gerealiseerd te worden als mitigatie. Tijdelijke verblijfplaatsen worden minimaal drie maanden voor het ongeschikt maken van de bebouwing gerealiseerd zodat wordt voldaan aan de voorwaarden uit het kennisdocument van BIJ12. Omdat er in de directe omgeving geen geschikte gebouwen in eigendom van de Alliantie aanwezig zijn waarop tijdelijke verblijfplaatsen bevestigd kunnen worden zullen de tijdelijke kasten gerealiseerd worden op het pand zelf, buiten de invloedssfeer van de werkzaamheden, zo ver mogelijk af van ramen, balkons en deuren. Er zal gebruik gemaakt worden van HMT1 en/of HMT2 kasten van Unitura (of een vergelijkbaar geschikt model) met in totaal 24 verblijfplaatsen (Afbeelding 6.1). Deze kasten zullen enkel geplaatst worden op gevels met noordwestelijke tot oostelijke oriëntatie om te voorkomen dat ze te warm worden.

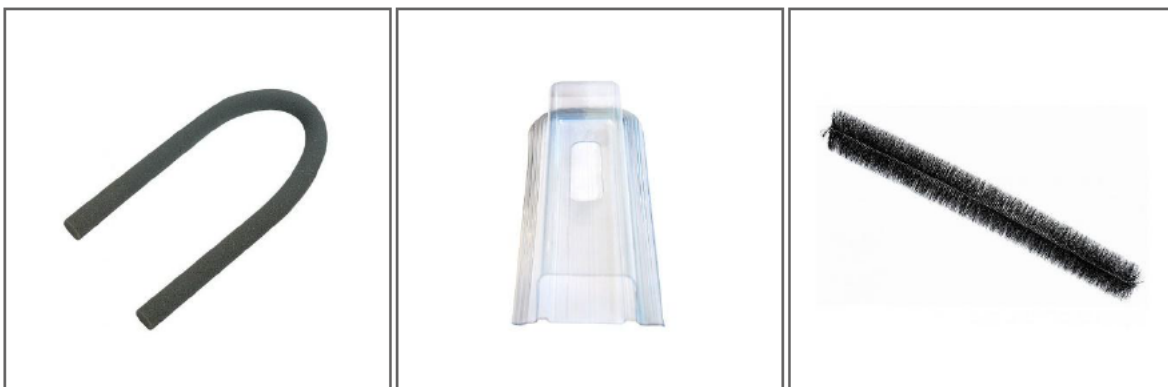
Afbeelding 6.2. V.l.n.r.: vulschuim, exclusion flap, weringborstel.

Het ongeschikt maken van verblijfplaatsen wordt uitgevoerd met behulp van exclusion flaps, borstels en vulschuim (Afbeelding 6.2). Exclusion flaps worden op alle mogelijke gaten en kieren gezet (zoals stootvoegen, ventilatiegaten en dakranden). Hierbij worden langwerpige spleten (zoals de dakranden) voorzien van weringborstels en/of vulschuim zodat de gehele lengte dichtgezet kan worden. Hierbij wordt om de ca. 1-2 meter één exclusion flap geplaatst. Door alles dicht te zetten middels exclusion flaps krijgen vlemuizen wel de kans om de panden te verlaten, maar niet de mogelijkheid om er terug in te vliegen.
