# Activiteitenplan

## Activiteitenplan verduurzaming woningen Kruidenwijk, Almere

Vergunningaanvraag Omgevingswet flora- en fauna-activiteit

Hemink Groep

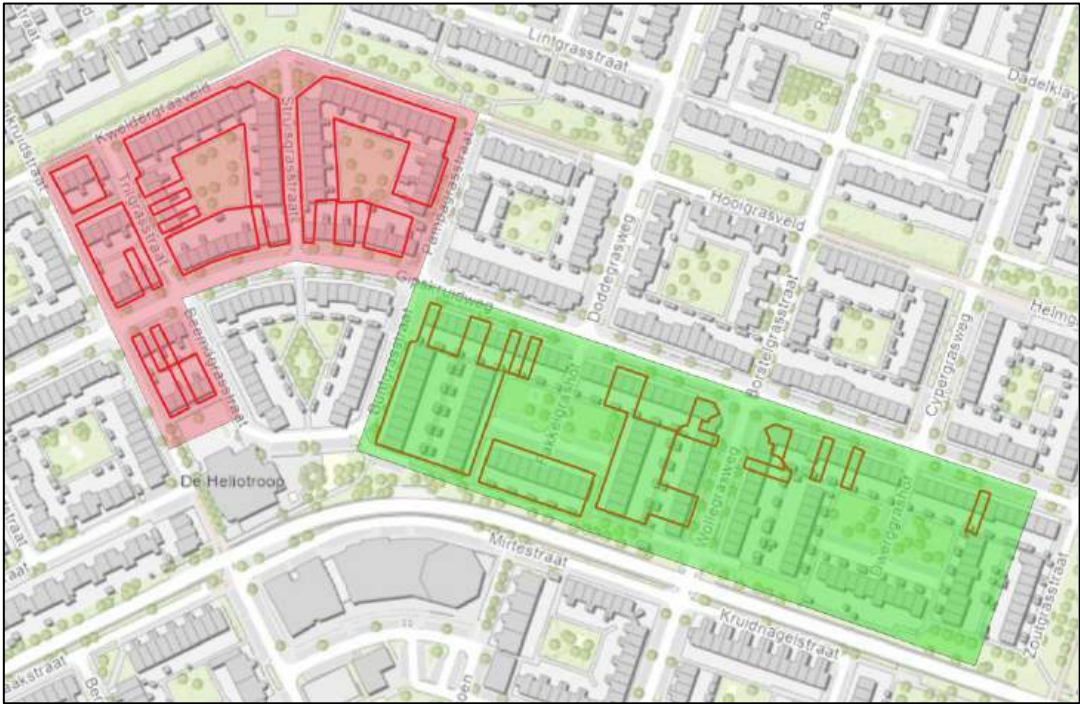
**Figuur 3.1** Projectgebied onderverdeeld in twee deelgebieden: Deelgebied 1 (rood vlak) en deelgebied 2 (groen vlak). Bron ondergrond: TopoRD/ESRI.

Om het projectgebied voldoende te kunnen overzien is deze opgesplitst in 2 deelgebieden (figuur 3.1). In het najaar zijn de avondbezoeken uitgevoerd door vijf personen in de avond en 14 personen in de ochtend. In het voorjaar zijn de avondbezoeken uitgevoerd door 14 personen en in de ochtend door vijf personen. In tabel 3.1 is een overzicht opgenomen van de inventarisatiemomenten en omstandigheden.

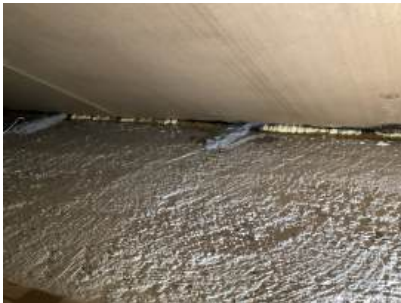
In de vloer gestorte muurplaat ankers waarin vervolgens de afschuifregel is bevestigd.

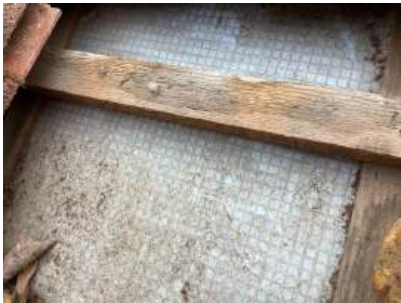
Dakopbouw aan de buitenzijde. folie als waterdichtheid van de dakopbouw. Type/fabricaat Miofol een Polyethyleen folie met pp wapening. Deze geperforeerde folies met een waterdichtheidsklasse (W2) mogen op hellende daken niet meer worden toegepast.

De folie bedoeld voor waterdichtheid is aan de dakvoet op verschillende plaatsen aan het degraderen tot volledige een verpulvering. Dit verhoogt de kans op inwatering vanaf buiten, dit type folie mag niet meer worden gebruikt voor de waterdichting van dakconstructies omdat ze niet meer voldoen aan de huidige waterdichtheidseis.

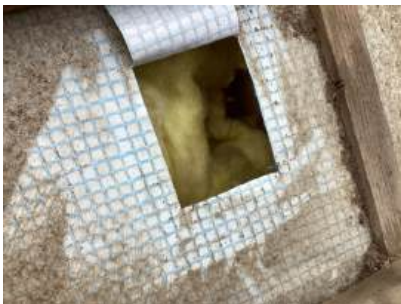
Insnijding in folie laat zien dat het dak minutieus is gevuld met minerale wol. (glaswol)

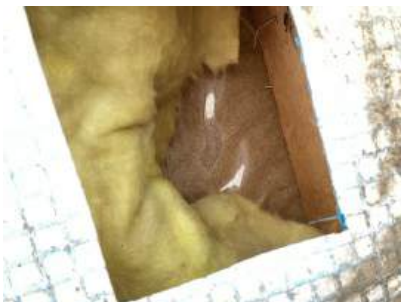
Aan de onderzijde op de spaanplaat is een PE folie als dampremmer gemonteerd.

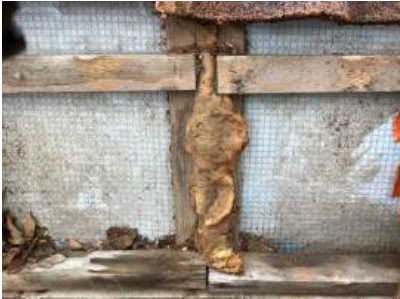
Onderling verbinding van de prefab dak-elementen. Met PU schuim zijn de naden dicht gezet. Duidelijk zichtbaar vocht aan de panlatten. Voornamelijk gebrek aan dakspouwventilatie.

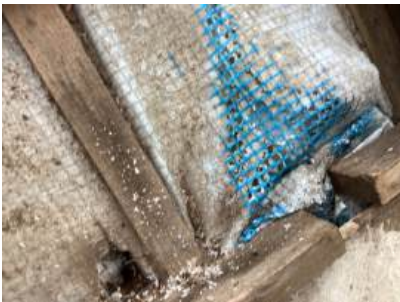
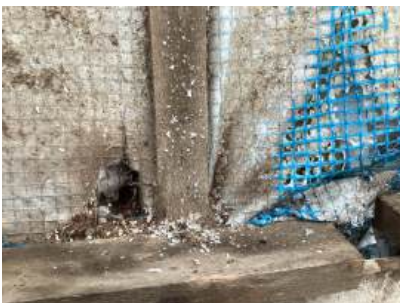
De aantasting aan de geperforeerde folie neemt overhand toe. De weekmakers trekken uit waardoor het materiaal volledig degradeert. Alleen de wapening blijft een beetje overeind.

Idem.

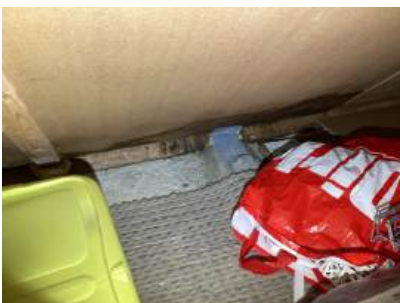
Nummer 15 Buntgrasstraat.

Achter het knieschot wat als opbergruimte is voorzien zitten vochtplekken in de aansluiting met de dakvoet. Oorzaak is een slechte dichting aan de dakvoet. Warme lucht condenseert in de dak constructie

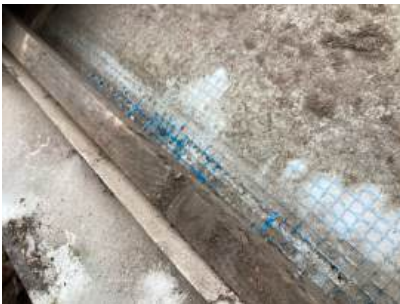
Folie degradeert volledig en op veel plaatsen zichtbaar aan de dakvoet.

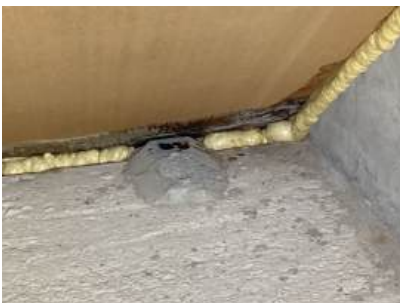
Nummer 17 Buntgrasstraat.

Aansluiting aan de binnenzijde met PU schuim enigszins afgedicht echter niet voldoende!

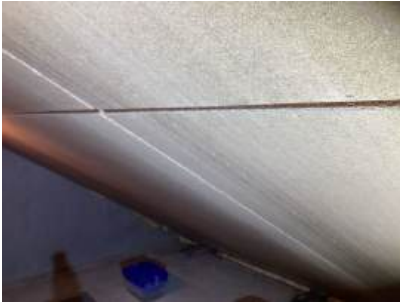
Spaanplaat afwerking binnenzijde van het prefab element.

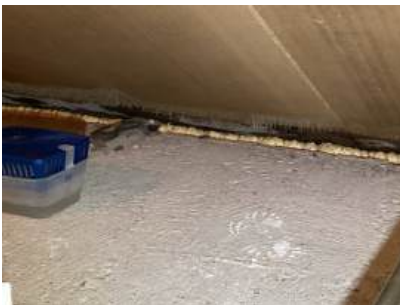
Nummer 18 Fakkelgrashof. Schimmel vorming in de aansluiting met muurplaat.

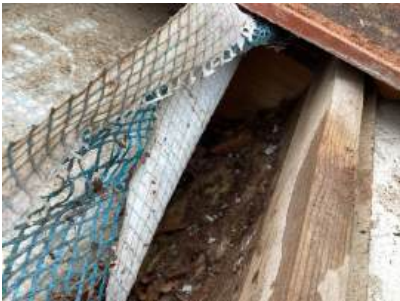
Nummer 18 Fakkelgrashof  
Folie laat los in de aansluiting met de constructie aan de onderzijde. Dit komt door het vocht wat niet door folie wordt geweerd maar in de constructie trekt.

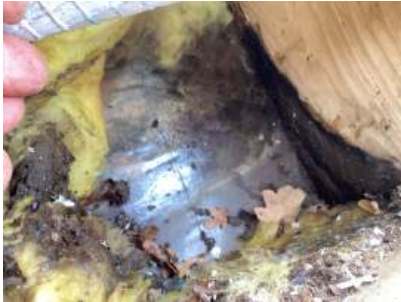
Nummer 18 Fakkelergrashof.

Volledige vervuiling van de isolatie. Verder is de isolatie nat, welke de basis vormt voor de schimmel vorming aan de binnenzijde van het dak.

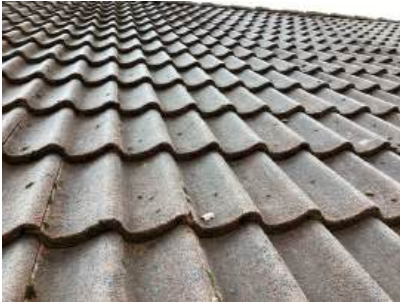
Dakpannen in het dakvlak.

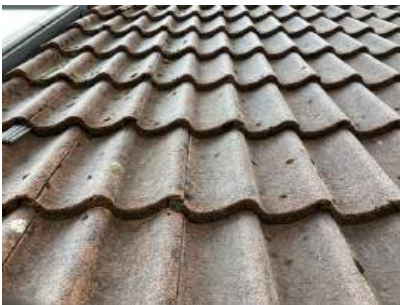
Rondom de dakvensters verspringen de dakpannen. Gezaagde halve dakpannen aangevuld in een verband met hele dakpannen.

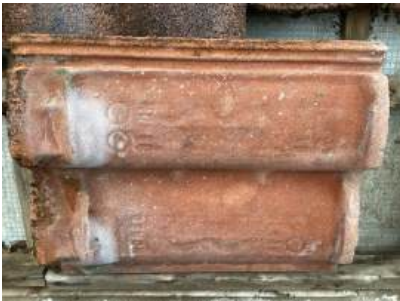
Witte uitslag is de kalk wat uitbloeit door de opname van water wat door de dakpan trekt. Dit is normaal.

De witte aanslag die te zien is op de achterkant van de pannen kan duiden op de aanwezigheid van vocht.

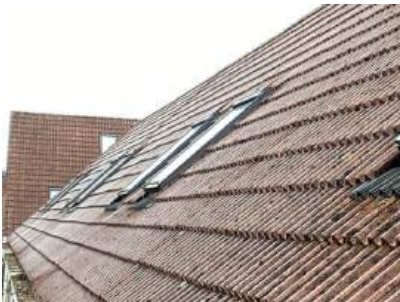
Dakpannen in het dakvlak met dakvensters aangesloten. Er is minimale zaling in het dak waar te nemen.

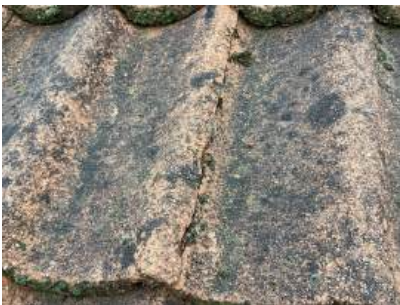
In de overdekkende sluiting is afbrokkelen van de dakpannen zichtbaar. Nog niet verontrustend maar de degradatie neemt toe. Overigens is dit gebrek verdeeld in het dakvlak aanwezig.

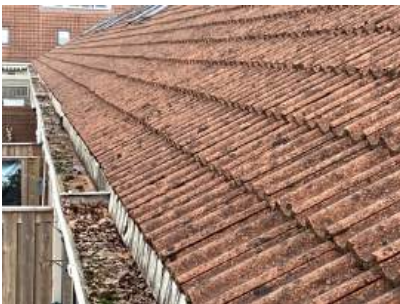
Verspringing aan de dakvoet van de dakpannen. Dit is een verschil in maatvoering van de panlat afstanden.

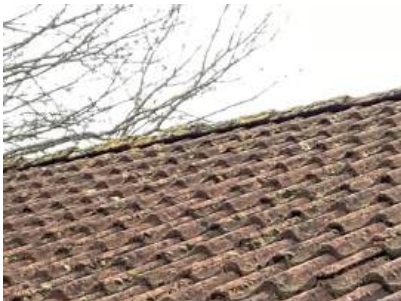
Halfronde vorsten ter plaatse van de nok, ventilerend uitgevoerd. i.v.m bereikbaarheid is niet gecontroleerd of de ruiters is opgebouwd op een ruitersleun? Een ruitersleun heeft een positieve werken op de dakspouwventilatie.

De mate van alg en mos aangroei heeft vooral te maken met een openstructuur van de onderconstructie en de nok. Een open constructie levert dampspanning wat onder de vorst condenseert en de basis vormt voor algen en mossen.

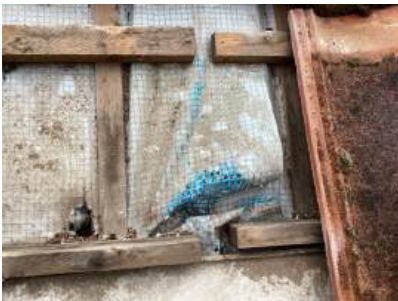
Onderbreking van de panlatten ter plaatse van de woningscheidendewand.

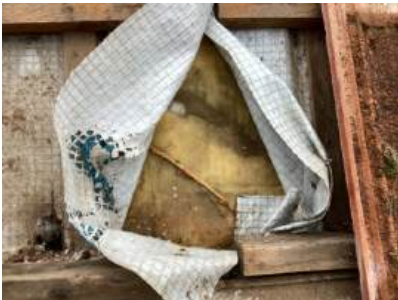
Glaswol opgelegd op de woningscheidendewand.

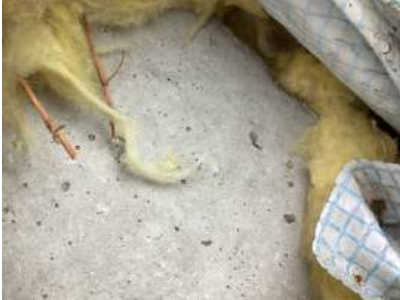
Minimale dikte van 20mm. De naden tussen dakelement en woningscheiding zijn afgedicht met een PU schuim.

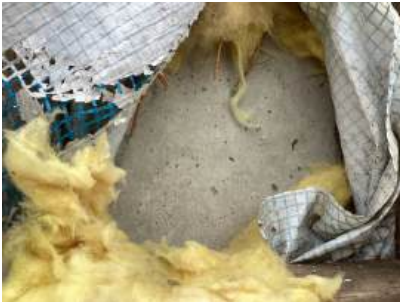
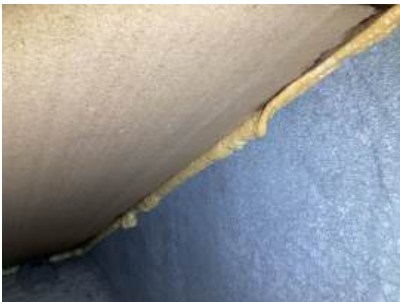
Afdichting aan de binnenzijde van de woningscheiding en het dak constructie.

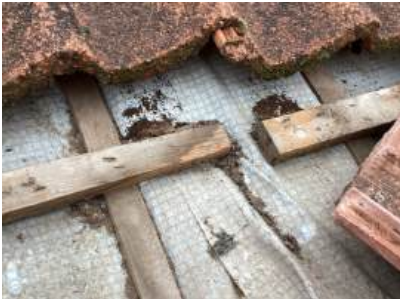
Opbouw buitenzijde met onderbreking van de panlatten.

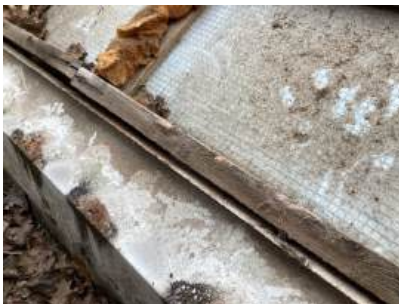
Aluminium profiel wat de gehele dakvoet afdekt en dakspouwventilatie volledig remt.

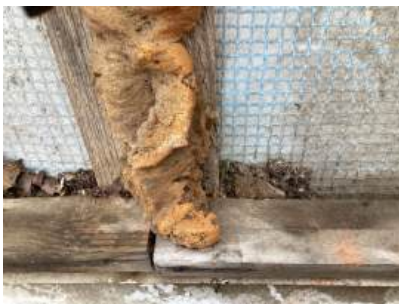
Afdichting aan de dakvoet met de aangrenzende dak elementen. Met PU schuim verdicht.

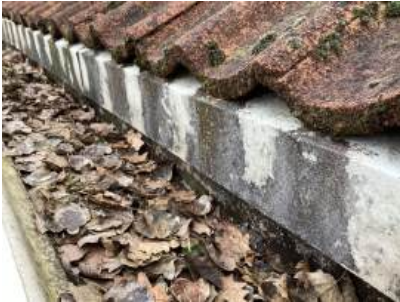
Aluminium afdekkap. Door de tijd verschaald en vervuild.  
Minimale overlapping van dakpannen. Dakpannen behoren over de afdekkap te zijn verwerkt!

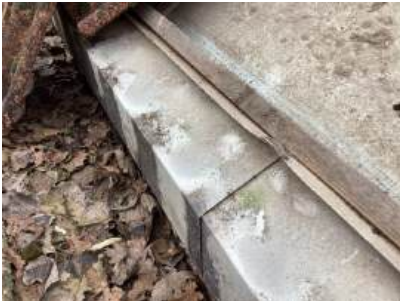
Lekwater kan niet buiten de constructie worden geleid.

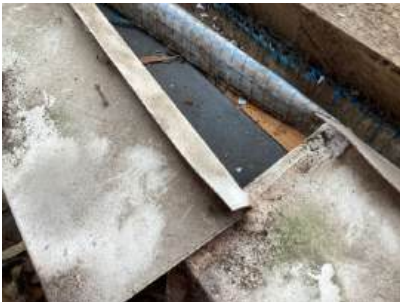
Onder de aluminium afdekkap zit de houten afschuifregel waarop het dakelement rust. Het hout onder de afdekkap is vochtig!

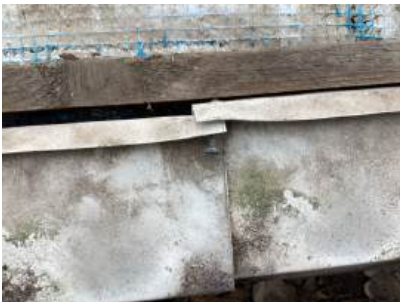
De bevestiging van de afdekkap aan de onderste panlat met spaanplaat schroef. Een dubieuze verbinding!

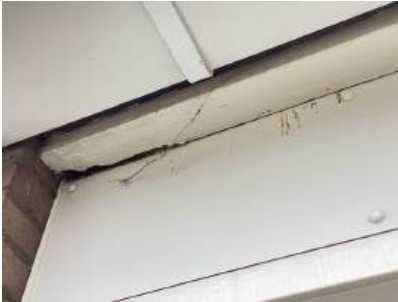
Nummer 28, Fakkelergrashof.

Hier is de degradatie van de aansluiting met afwerking aan de langsgevel en de aansluiting aan de dakvoet aan het degraderen. Vocht blijft achter geen tot weinig ventilatie waardoor het materiaal rot. Bij elke woning zie je leksporen, mede door woonvuil zichtbaar vanwege de kleur.

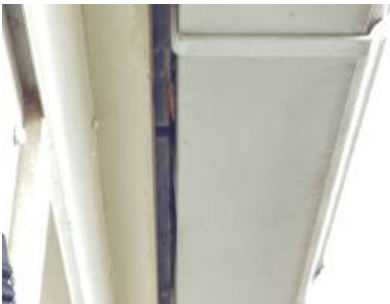
Fakkelergrashof 28. De verbinding met de houten regel en muurplaat. Er is een constante stroom van luchtlekken tegen de onderzijde van de dakvoet. Bij koude weersomstandigheden condenseert dit en bij te weinig ventilatie gaat het rotten.

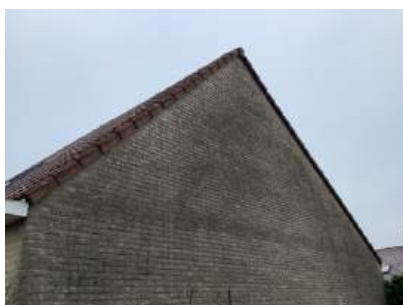
Gevel afwerking met gevelpannen.

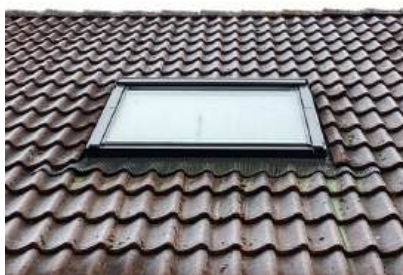
Dakvensters aan de voorzijde in het dakvlak.

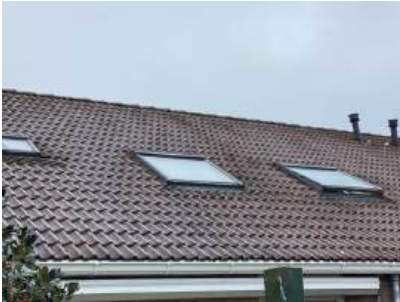
Achterzijde groot en kleine dakvensters.

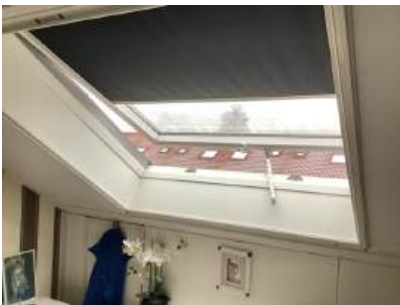
Afwerking dakvensters binnenzijde.

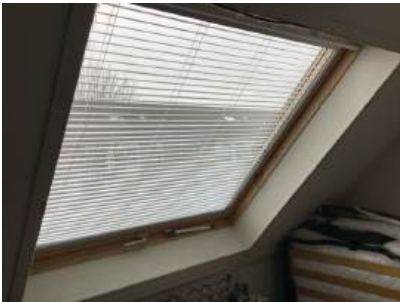
Voorzijde dakvensters.

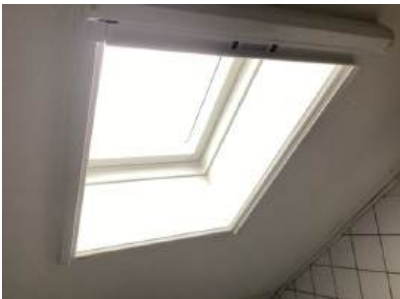
Klein dakvenster badkamer. GGU 002

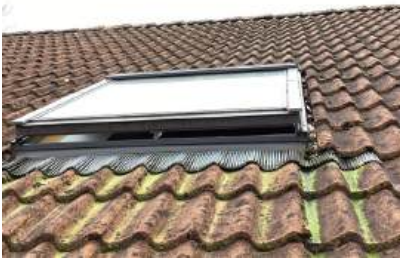
Nummer 17 achterzijde vervuiling gootstukken.

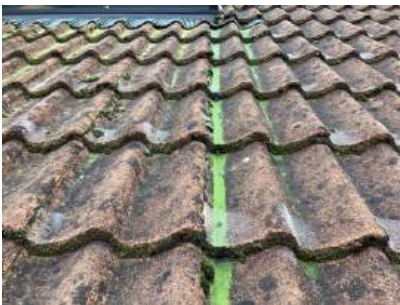
Nummer 17 uitloop over de dakpannen.

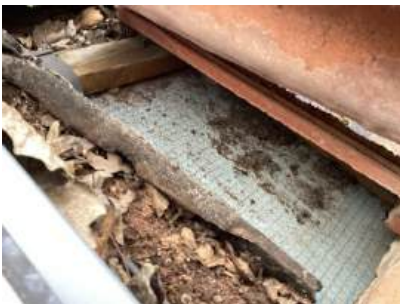
De gootstukken van de dakvensters hebben in de buurt bij de bomen vervuiling van blad en granulaat.

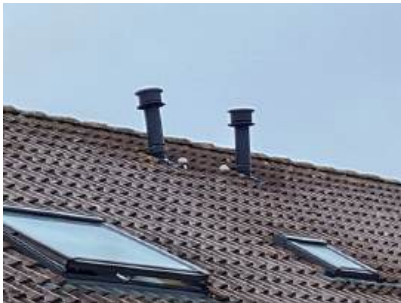
Ventilatie en ernaast riool beluchting.

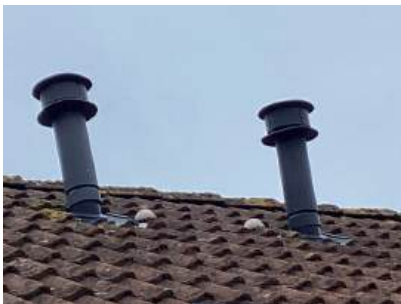
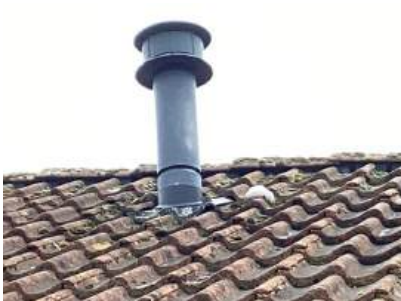
Indekstukken gaan door de vervorming openstaan. Bij wind en regen is dit lekkage gevoelig!

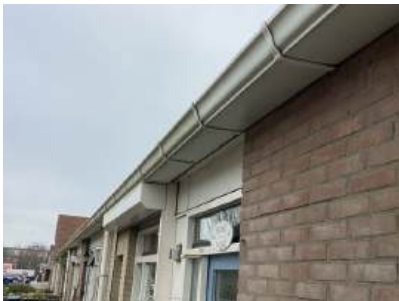
Bakgoot gevormd met rondingen, opgelegd en vrijdragend in beugels.

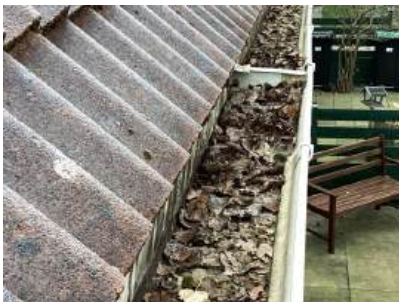
Vervuiling blad in de goot.

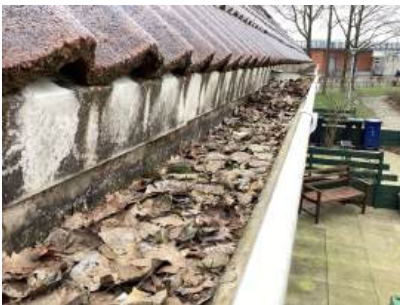
De vervuiling remt de waterstroom behoorlijk.

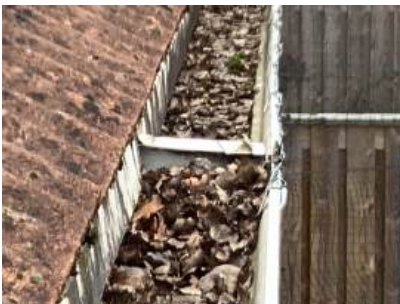
Dilatatie van de gootdelen die aan elkaar liggen en afgedekt met aluminium schuifbaar koppel stuk.

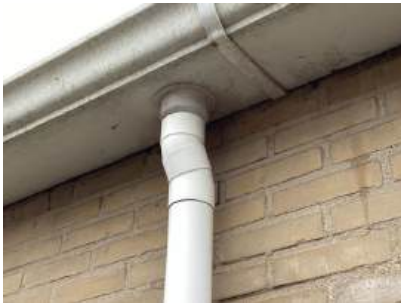
Aansluiting van de hemelwaterafvoer aan het tapeind in de goot.

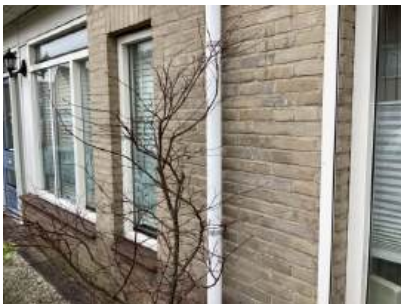
Buis gebeugeld aan de gevel.

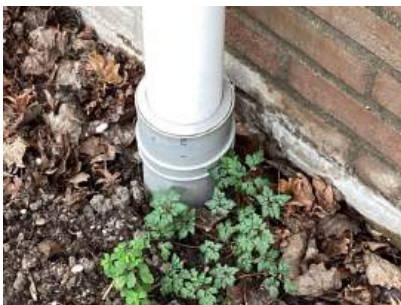
Aansluiting met schuif-mof in het maaiveld.

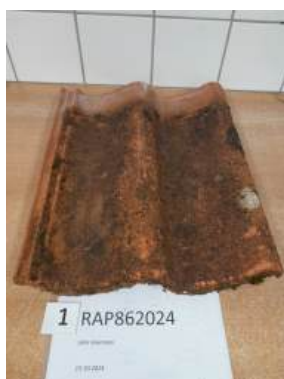
Voor de schoonmaak was er op alle pannen een zwarte vervuiling te zien, ook is er sprake van alg- en mosangroei. De nokken, randen en ribben van de pannen zijn zodanig versleten dat het de functie van de pannen kan beïnvloeden.

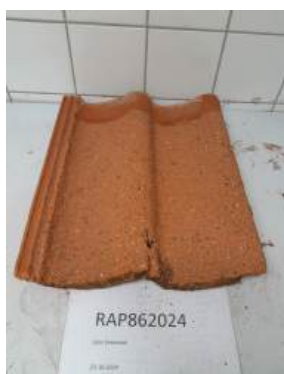
Na de schoonmaak is de verwerking van de oppervlakte goed te zien. Op pan 3 is aan de voorzijde een scheur/breuk te zien. Verder zijn er geen bijzonderheden.

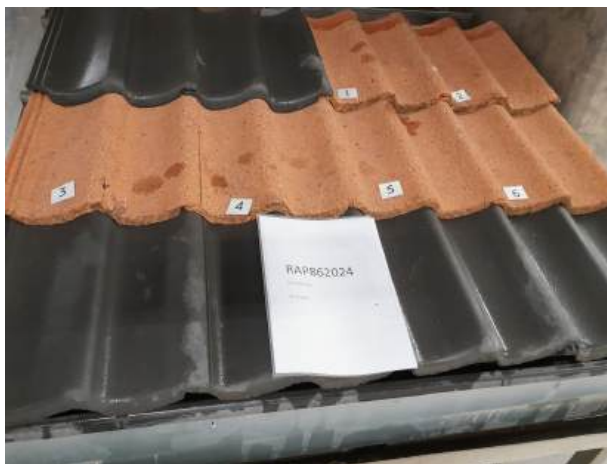
Constatering:  
Opstelling van de pan tijdens de regendak test.

De regendaktest geeft u een duidelijk beeld van de regendichtheid van uw dakpannen, zowel van de sluitingen als het oppervlak van uw dakpannen. We maken op deze manier precies de zwakke onderdelen zichtbaar. De regendaktest wordt uitgevoerd conform een interne norm. Hiervoor wordt 2 uur met behulp van 4 sproeiers een zware regenbui gestimuleerd, waarna de pannen aan de achterzijde op leksporen wordt gecontroleerd. De leksporen geven feilloos aan waar de zwakke plekken zich bevinden.

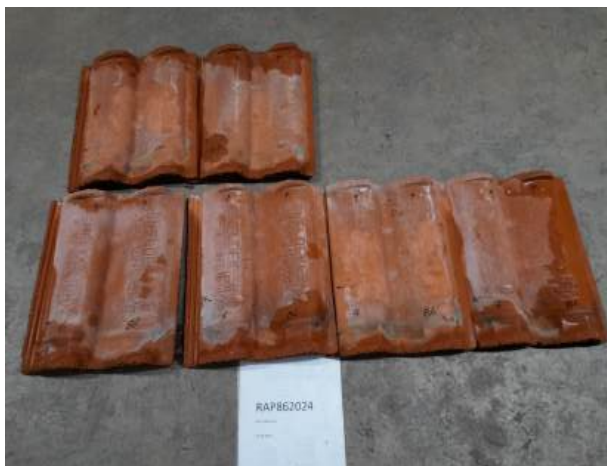
De pannen 2 en 3 zijn nat geworden op het dekkende gedeelte.  
De overige pannen zijn langs de randen nat geworden.

De betonnen dakpannen van het model Sneldek verkeren in matige staat. De pannen verkeren visueel in vervuilde, versleten en licht beschadigde staat. De waterdoorlaatbaarheid en de breuksterkte voldoen. De regendichtheid is onvoldoende. De resterende levensduur schatten wij in op 5 jaar waarbij waterinfiltratie kan voorkomen.
